秦淮区上坊桥地块经济适用住房项目（一期、二期）

# 水土保持监测总结报告

建设单位：南京景汇建设有限责任公司

2021 年 11 月

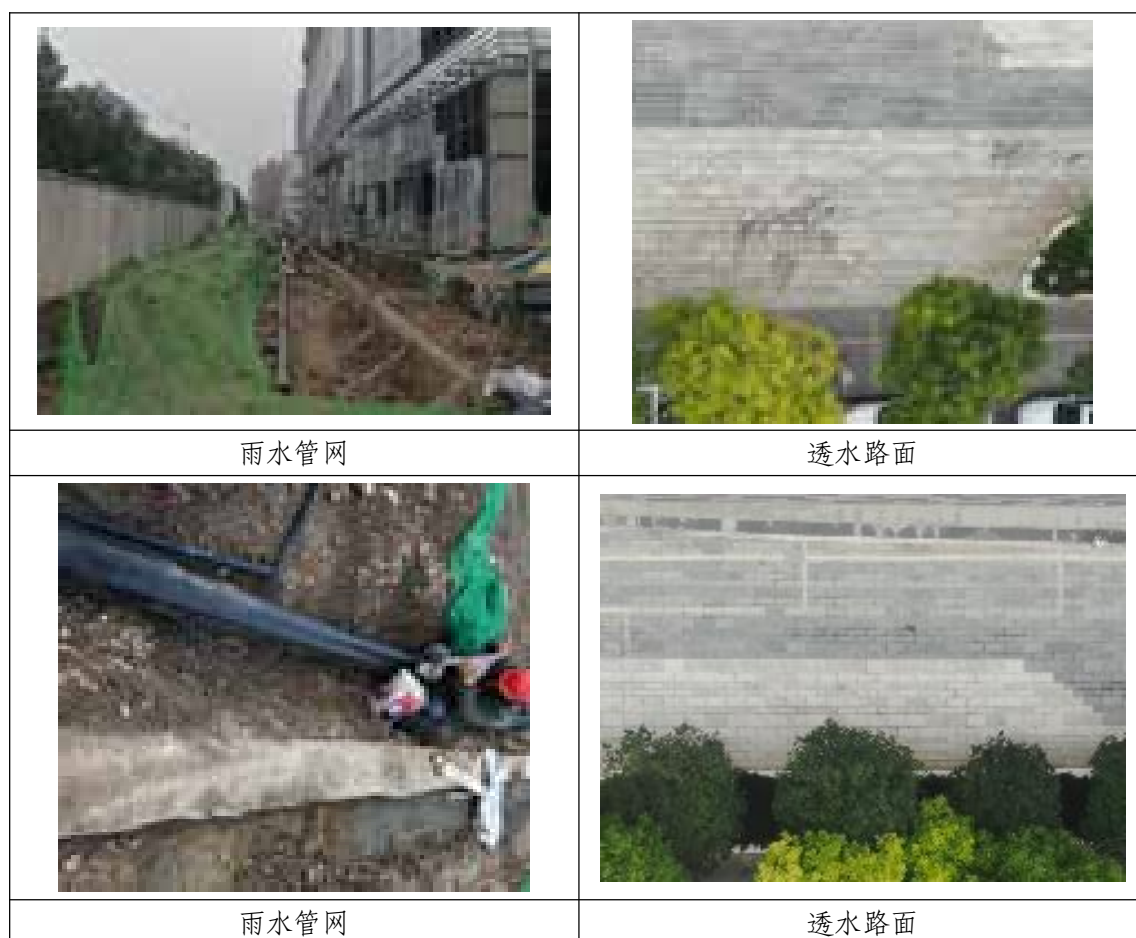
图 4-1 水土保持工程措施实施情况

通过查阅相关记录资料以及询问相关单位，结合水土保持监测资料、施工资料和监理资料，在建筑区实施的水土保持临时措施包括：雨水管网 2992m；透水路面 3.08hm<sup>2</sup>。

通过查阅相关记录资料以及询问相关单位，结合水土保持监测资料、施工资料和监理资料，在建筑区实施的水土保持临时措施包括：土地整治 4.71hm<sup>2</sup>，雨水管网 5410m，雨水回用系统 1 套/400m<sup>3</sup>。

通过查阅相关记录资料以及询问相关单位，结合水土保持监测资料、施工资料和监理资料，在建筑区实施的水土保持临时措施包括：雨水管网 2352m；透水路面 0.53hm<sup>2</sup>。

通过查阅相关记录资料以及询问相关单位，结合水土保持监测资料、施工资料和监理资料，在建筑区实施的水土保持临时措施包括：土地整治 1.44hm<sup>2</sup>，雨水管网 2671m。

项目水土保持工程措施实施情况见图 4-1。

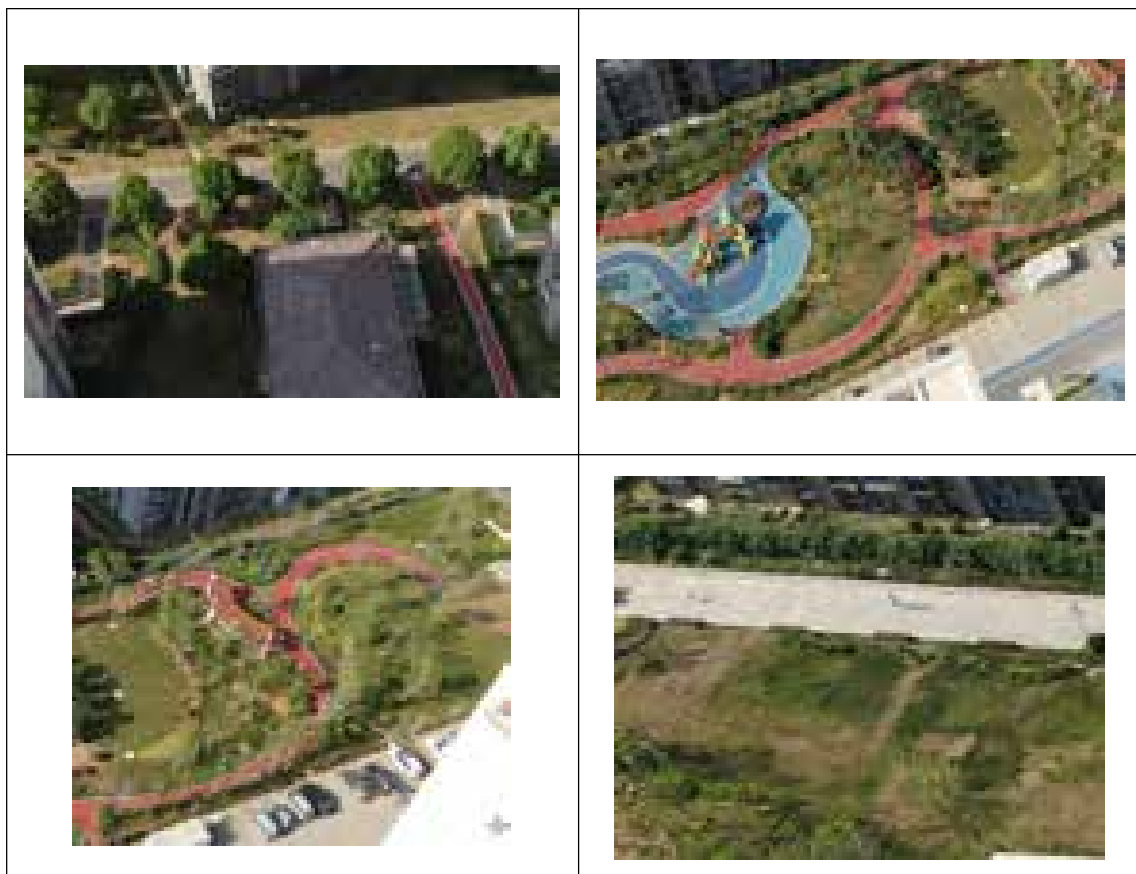
图 4-2 水土保持植物措施实施情况

结合水土保持监测资料和施工图,通过现场实地调查对项目区植物措施实施情况进行复核。本项目在绿化工程区实际实施景观绿化  $6.15\text{hm}^2$  (一期工程  $4.71\text{hm}^2$ , 二期工程  $1.44\text{hm}^2$ )。项目水土保持植物措施实施情况见图 4-2。

由监测结果可见,绿化区以乔、灌、草相结合的绿化模式,在满足植物措施水土保持作用的前提下,兼顾美化环境,提升景观,选取了多种花叶乔灌木并点

缀少量高大名木，营造多彩的视觉效果。树种选择：结合项目区土壤特点，选用乔、灌、草结合进行景观绿化，主体已有树草种如下：

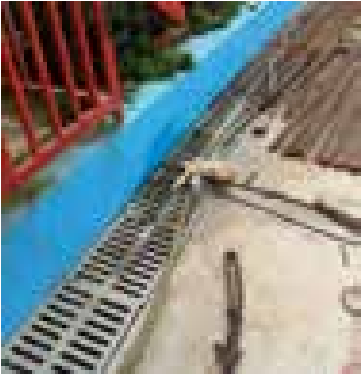
| 临时排水沟 | 洗车平台 |

项目水土保持临时措施实施情况见图 4-3。

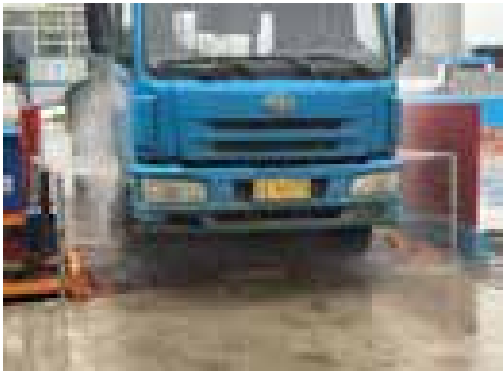
通过查阅相关记录资料以及询问相关单位，结合水土保持监测资料、施工资料和监理资料，在道路广场区实施的水土保持临时措施包括：洗车平台 2 座；临时排水沟 1040m；临时沉沙池 3 座；临时苫盖 4.51hm<sup>2</sup>。
