江北废弃物综合处置中心一期建设工程

# 水土保持监测总结报告

建设单位：南京城市建设管理集团有限公司

2022年10月

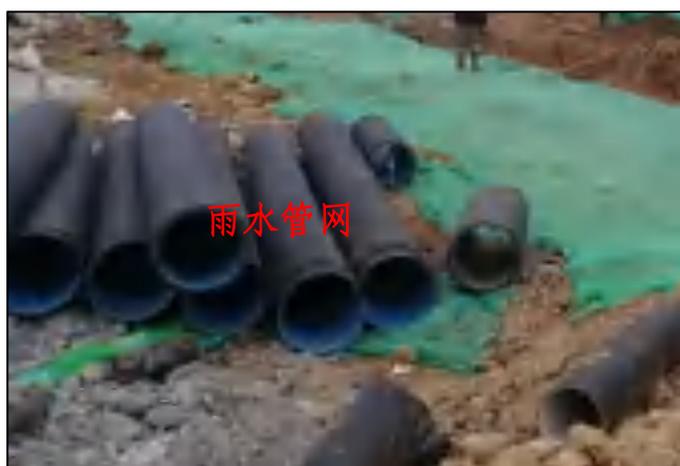
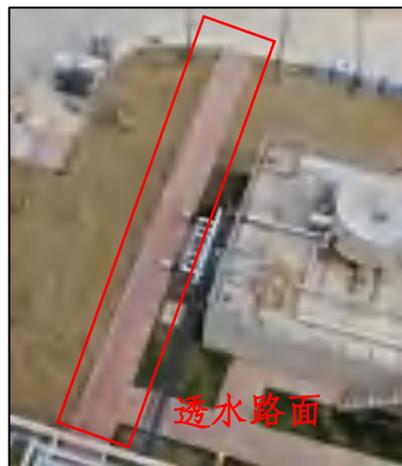
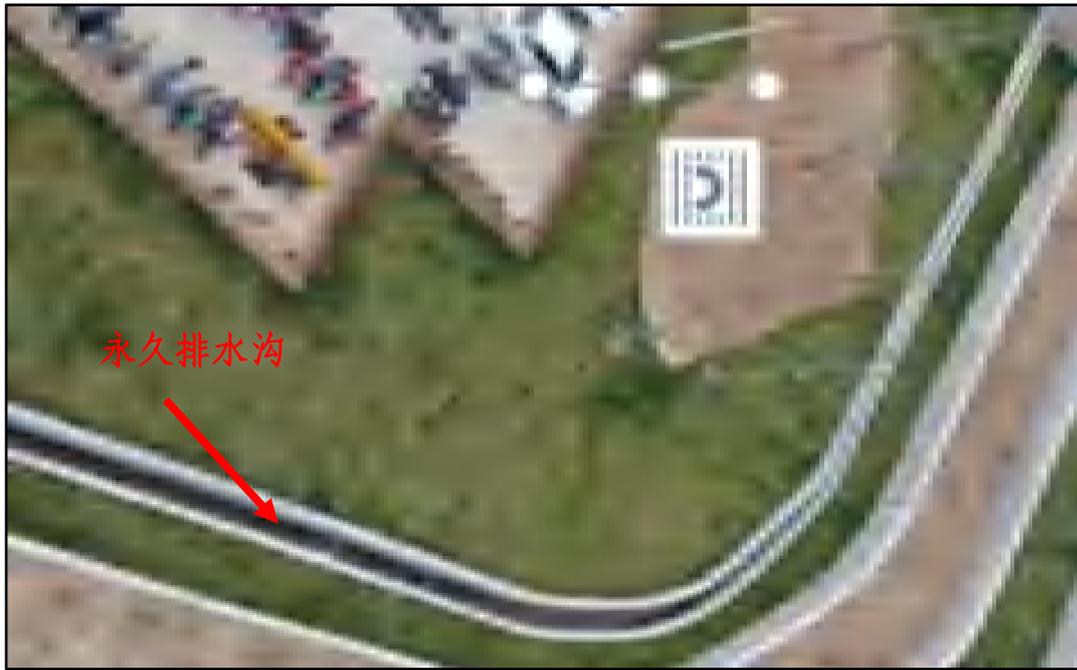
图 4-1 水土保持工程措施实施情况

序号	分区	工程措施	单位	数量
1	建筑区	表土剥离	万 m <sup>3</sup>	0.79
2	道路广场区	表土剥离	万 m <sup>3</sup>	0.85
3		雨水管网	m	4712
4		透水路面	hm <sup>2</sup>	0.85
5	绿化区	表土剥离	万 m <sup>3</sup>	1.06
6		绿化覆土	万 m <sup>3</sup>	1.06
7		土地整治	hm <sup>2</sup>	3.54
8		永久排水沟	m	500

项目水土保持工程措施实施情况见图 4-1。

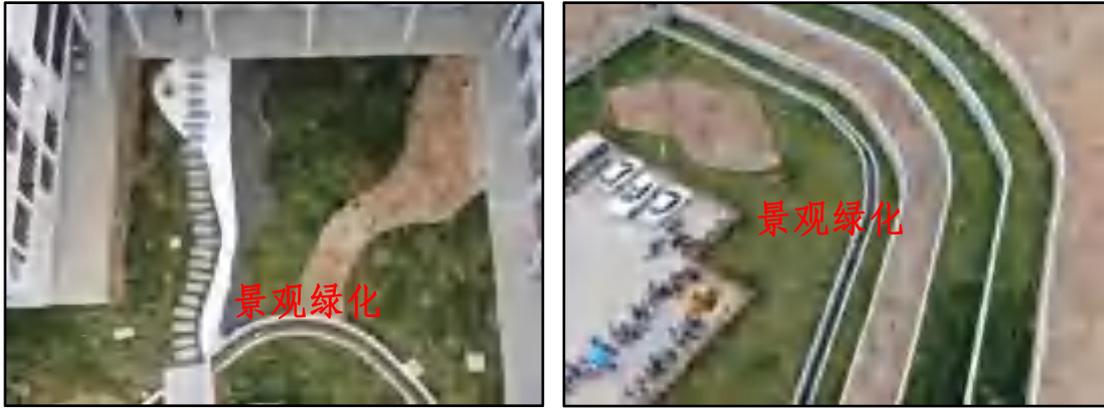
图 4-2 水土保持植物措施实施情况

结合水土保持监测资料和施工图,通过现场实地调查对项目区植物措施实施情况进行复核。本项目在绿化工程区实际实施景观绿化  $3.54\text{hm}^2$ 。

由监测结果可见,绿化区以乔、灌、草相结合的绿化模式,在满足植物措施水土保持作用的前提下,兼顾美化环境,提升景观,选取了多种花叶乔灌木并点缀少量高大名木,营造多彩的视觉效果。树种选择:结合项目区土壤特点,选用乔、灌、草结合进行景观绿化,主体已有树草种如下:

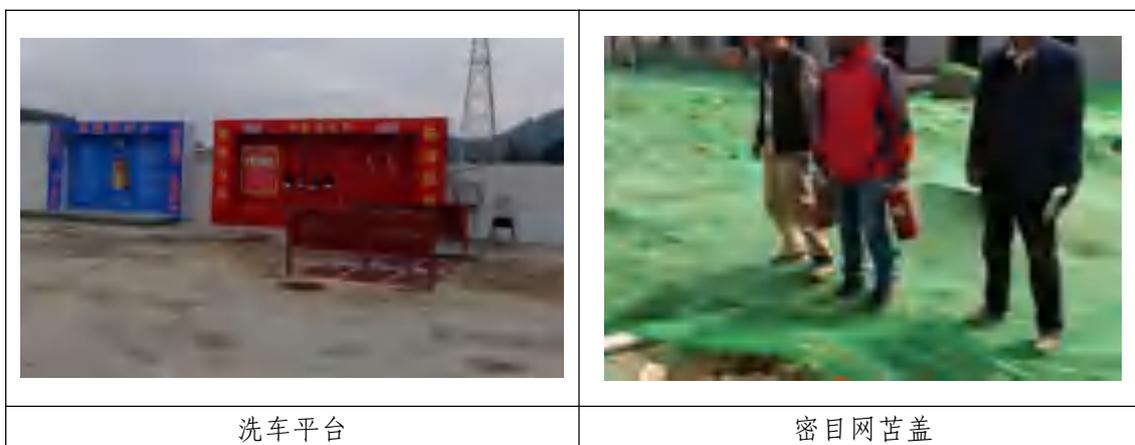
图 4-3 水土保持临时措施实施情况

序号	分区	临时措施	单位	数量
1	建筑区	密目网苫盖	hm <sup>2</sup>	1.00
2	道路广场区	临时沉沙池	座	3
3		临时排水沟	m	4059
4		洗车平台	座	1
5		密目网苫盖	hm <sup>2</sup>	0.60
6	绿化区	密目网苫盖	hm <sup>2</sup>	1.00
7	施工生活生产区	临时沉沙池	座	1
8		临时排水沟	m	452
9		密目网苫盖	hm <sup>2</sup>	0.10
10	临时堆土区	临时沉沙池	座	1
11		密目网苫盖	hm <sup>2</sup>	0.50
12		临时排水沟	m	400

项目水土保持临时措施实施情况见图 4-3。
