南京国际物流港工业仓储配送中心项目（一期）

水土保持设施验收报告

建设单位：南京诚通国际物流港有限公司

编制单位：南京友涵环境工程有限公司

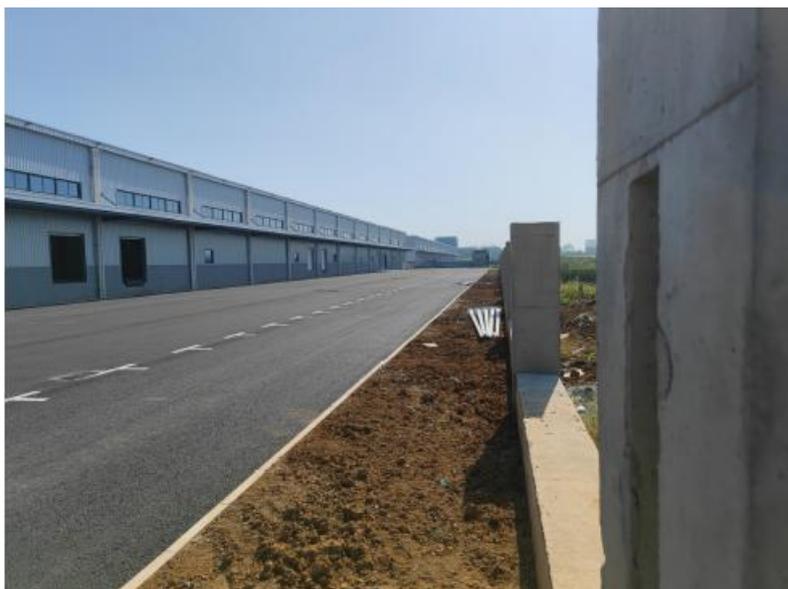
该区采取的工程措施包括主体设计的土地整治 0.20hm²，绿化工程开始前进行的土地整治，为绿化种植营造良好土壤基础。

土地整治（2021.10）

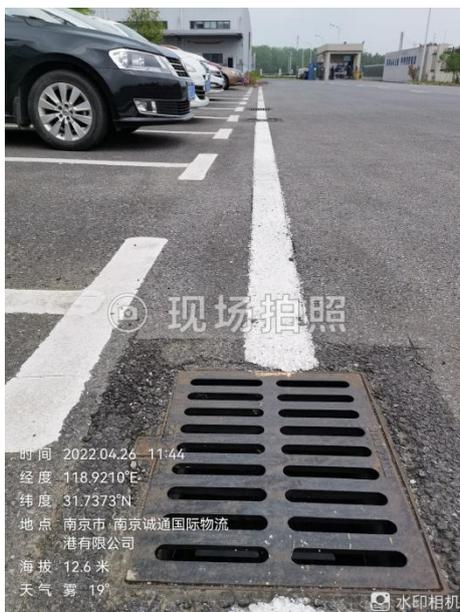
该区采取的工程措施包括主体工程设计的雨水管网 2056m，实际实施 2022.2m。实施的时间及方案批复与实际完成对比情况见表 3-3。

雨排管网（2022.4.26）

道路广场区雨水管网较水保方案设计减少了 33.8m，主要是由于结合项目实际情况，调整了管线布设方案；

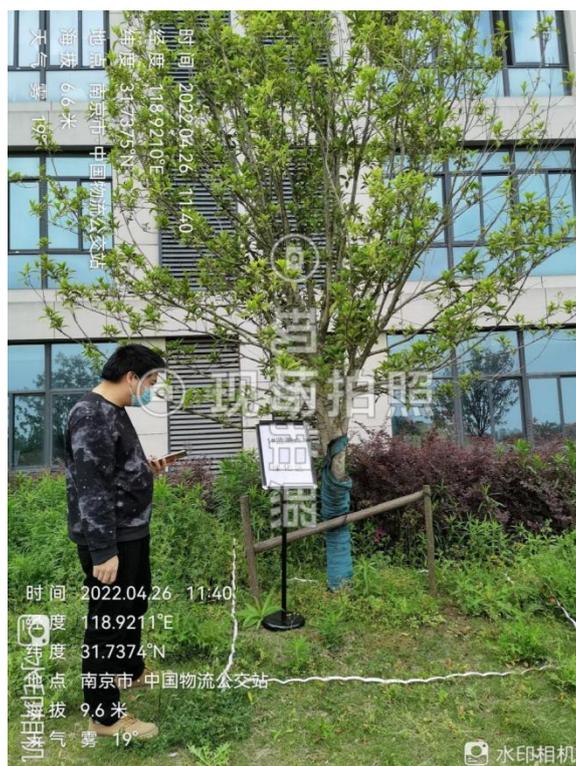
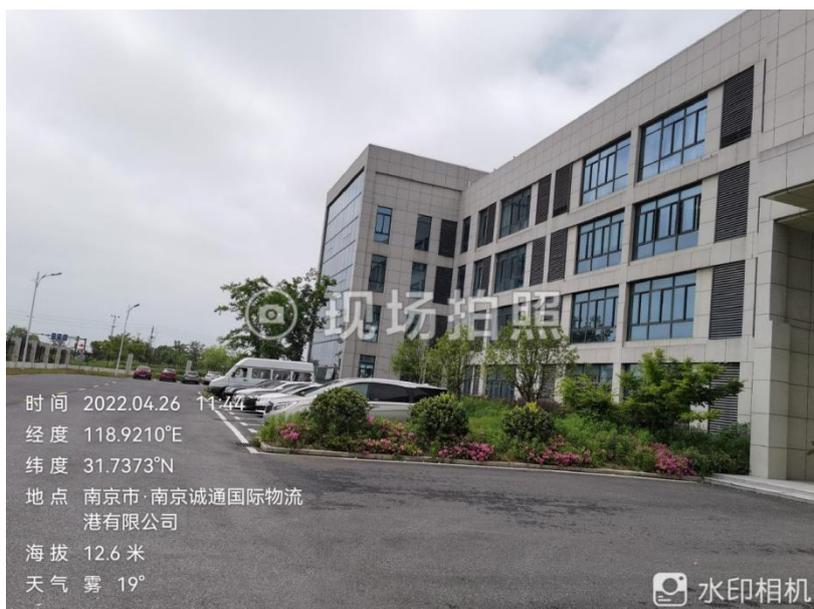
该区采取的植物措施主要为景观绿化 0.10hm²、撒播草籽 0.10hm²，与已批复方案比较一标段植物措施改为景观绿化，数量未改变。

景观绿化（2022.4.26）

根据监测报告，景观绿化工程通过撒播草籽施工，基本按照方案设计的要求实施各项水土保持植物措施，整体基本达到了防治的要求，改善了项目区生态环境。

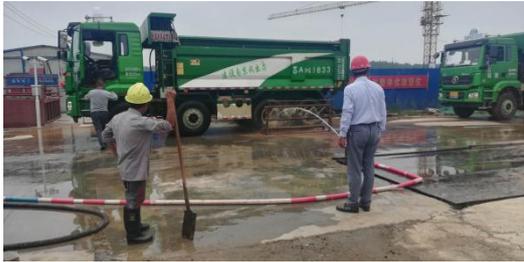
通过查阅相关记录资料以及询问相关单位，结合水土保持监测资料、施工资料和监理资料，在道路广场区实施的水土保持临时措施包括：洗车平台配套沉淀池 1 套、临时排水沟 2482m、密目网苫盖 5.06hm²、临时沉沙池 3 座。

<p>洗车平台 (2018.12.9)</p>	<p>临时苫盖 (2021.5.9)</p>

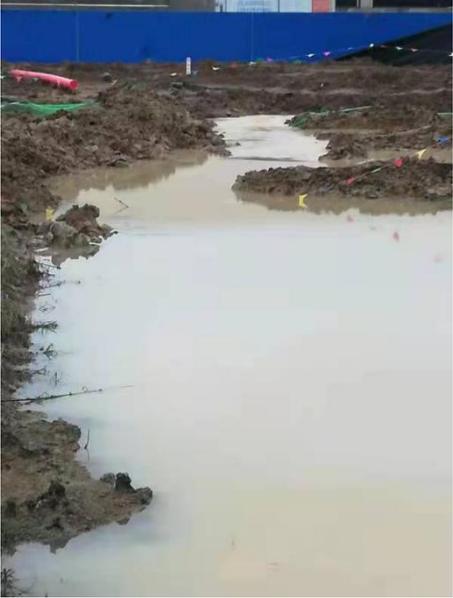
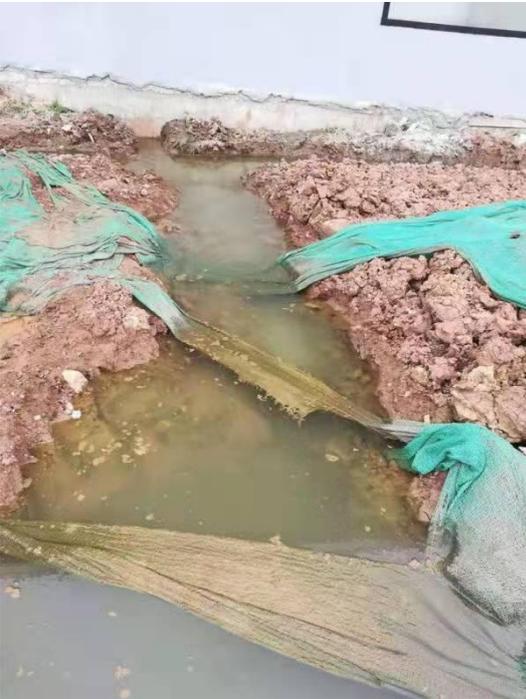
通过查阅相关记录资料以及询问相关单位，结合水土保持监测资料、施工资料和监理资料，在施工生产生活区实施的水土保持临时措施包括：临时排水沟 228m、密目网苫盖 0.20hm²。

<p>临时排水沟 (2021.5.9)</p>

如表 3-6 所示，水土保持临时措施实际完成工程量与水土保持方案批复的工程量比较，①道路广场区临时排水沟较水保方案设计增加了 55m，其原因是根据现场施工情况做出调整；②临时苫盖措施绿化区增加了 0.10hm²。
