南京国际物流港工业仓储配送中心项目（一期）

# 水土保持监测总结报告

建设单位：南京诚通国际物流港有限公司

监测单位：南京青态工程咨询有限公司

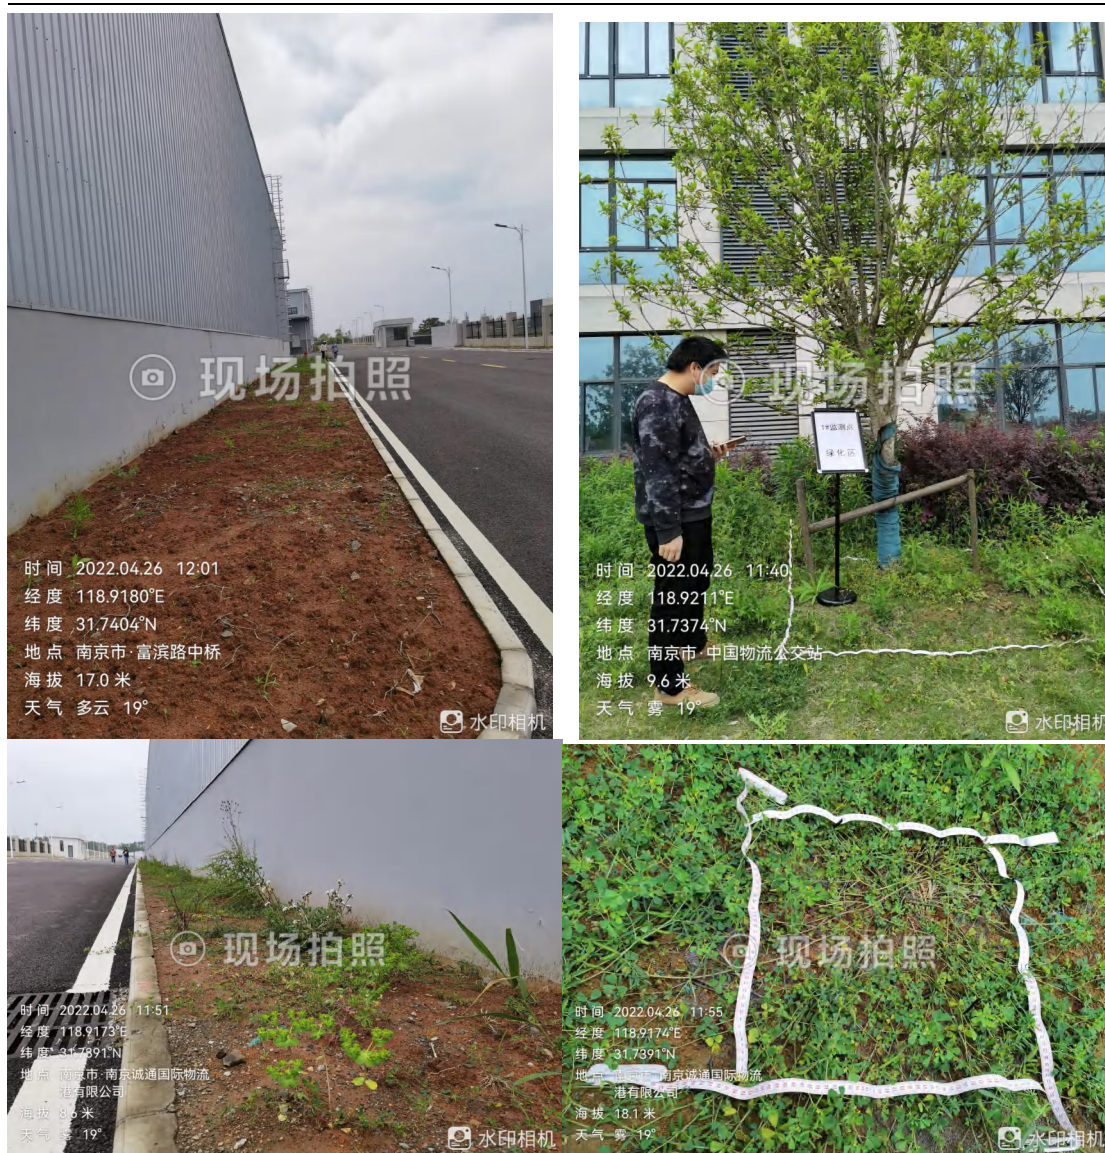
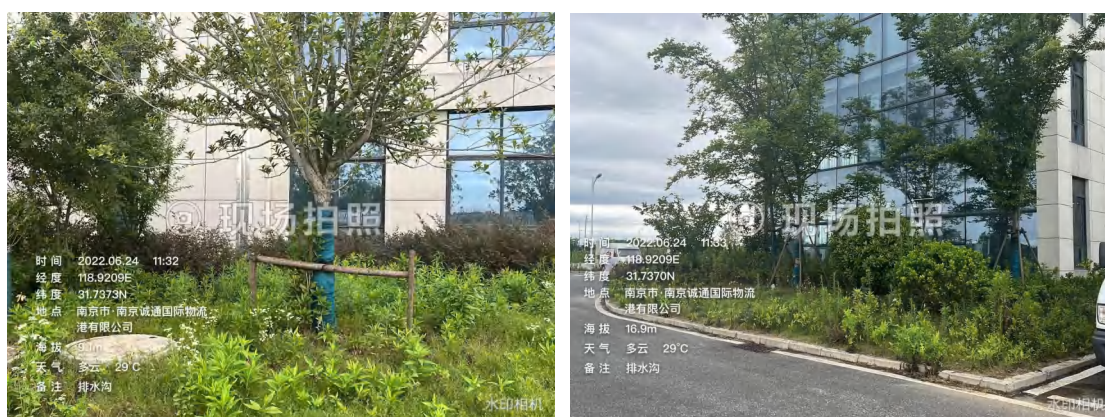
施工期监测点位照片

以批复的水土保持方案为基础，根据项目所在区域的水土流失及其影响因素，综合考虑水土保持监测重点区域、工程特性、监测点代表性等因素，确定施工期和自然恢复期设置监测点共1处，采取了抽样调查，即绿化区1处，其他区域进行巡查。具体见附图3。
