联东 U 谷句容科技产业园一期项目

# 水土保持设施验收报告

建设单位：句容市联东金崇实业有限公司

编制单位：南京中科尚环保产业有限公司

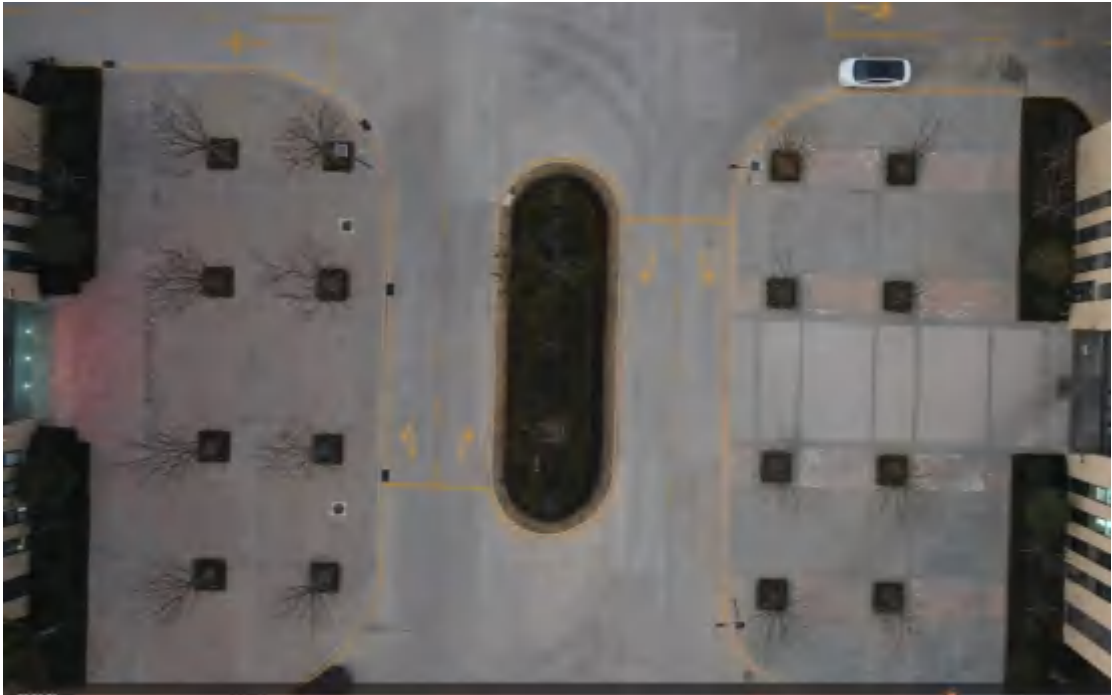
该区采取的工程措施包括主体工程设计的雨水管网 2301m, 实际实施 2301m; 透水路面 1.34hm<sup>2</sup>, 已按照主体工程设计落实。

透水路面（2023.1.6）

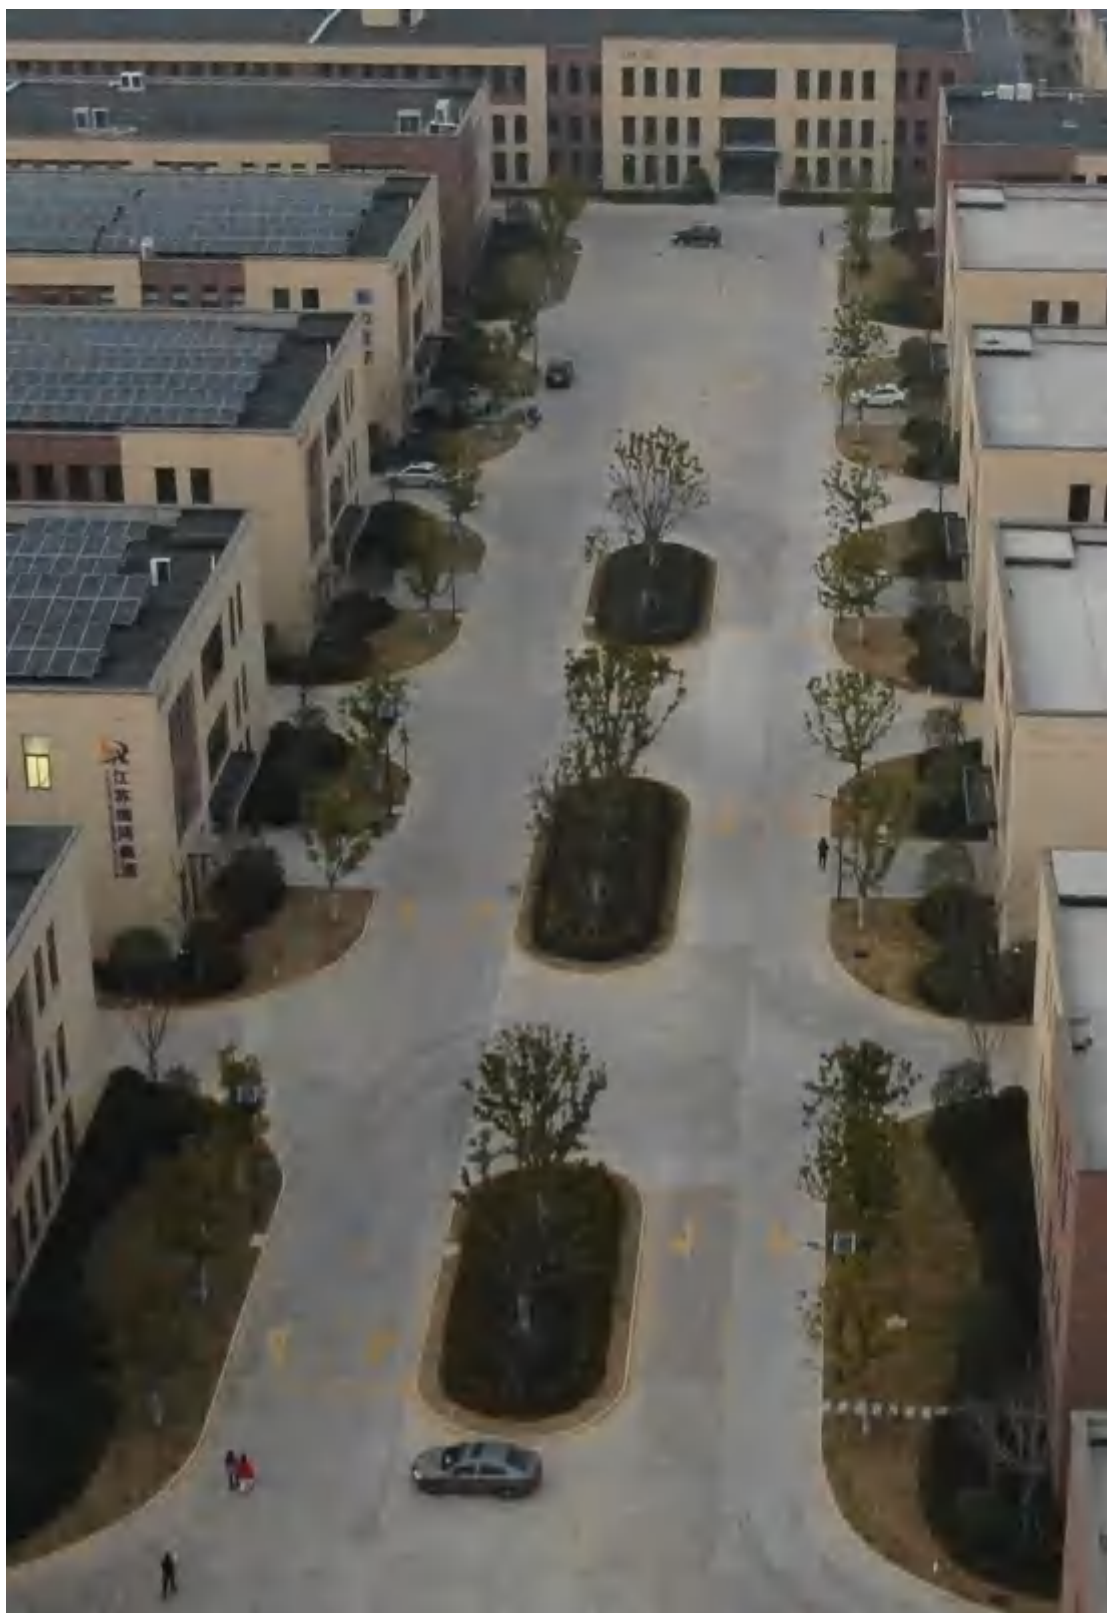
该区采取的植物措施主要为景观绿化 0.85hm<sup>2</sup>，与已批复方案一致。

由监测结果可见，绿化区景观绿化工程以乔、灌、草相结合的绿化模式，在满足植物措施水土保持作用的前提下，兼顾美化环境，提升景观，选取了多种花叶乔灌木并点缀少量高大名木，营造多彩的视觉效果。树种选择：选用乔、灌、草结合方式形成带状、片状景观，同时采用乔木（树池）进行点缀。

景观绿化（2023.1.6）

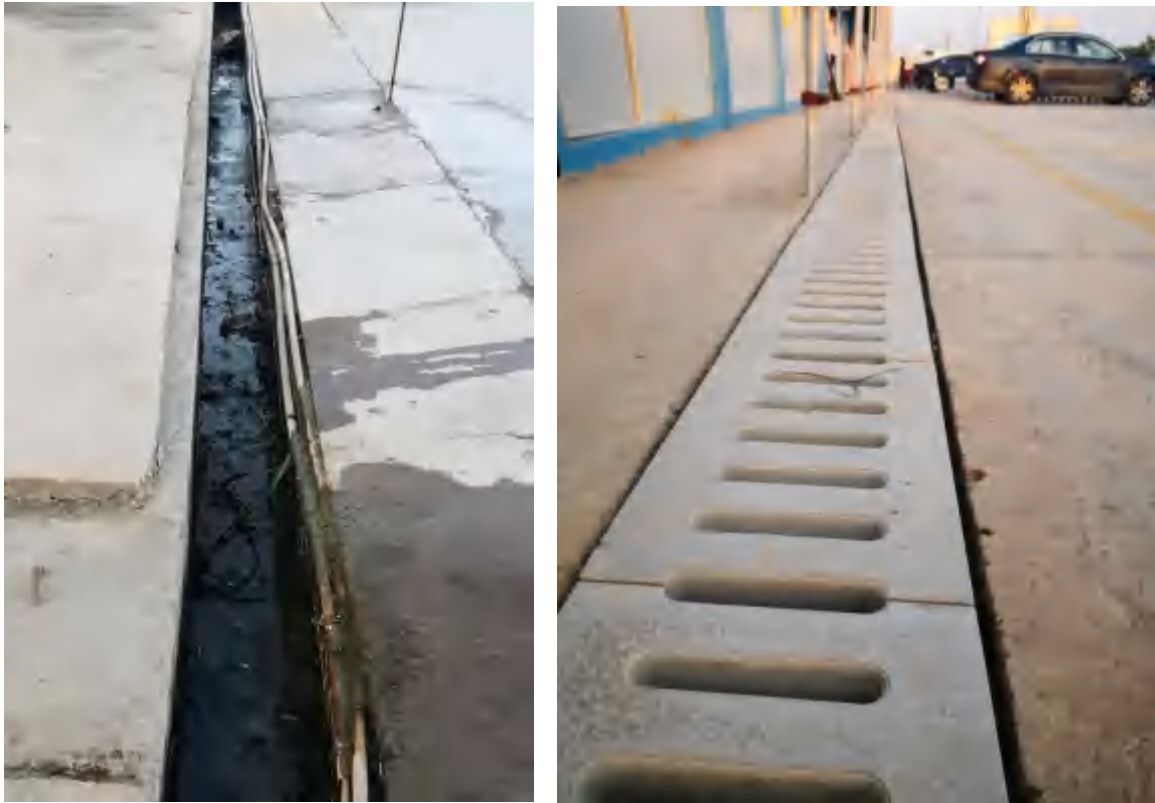
临时排水沟（2020年4月）
