联东 U 谷金坛科技产业园项目

水土保持设施验收报告

建设单位：常州金图实业有限公司

编制单位：南京中科尚环保产业有限公司

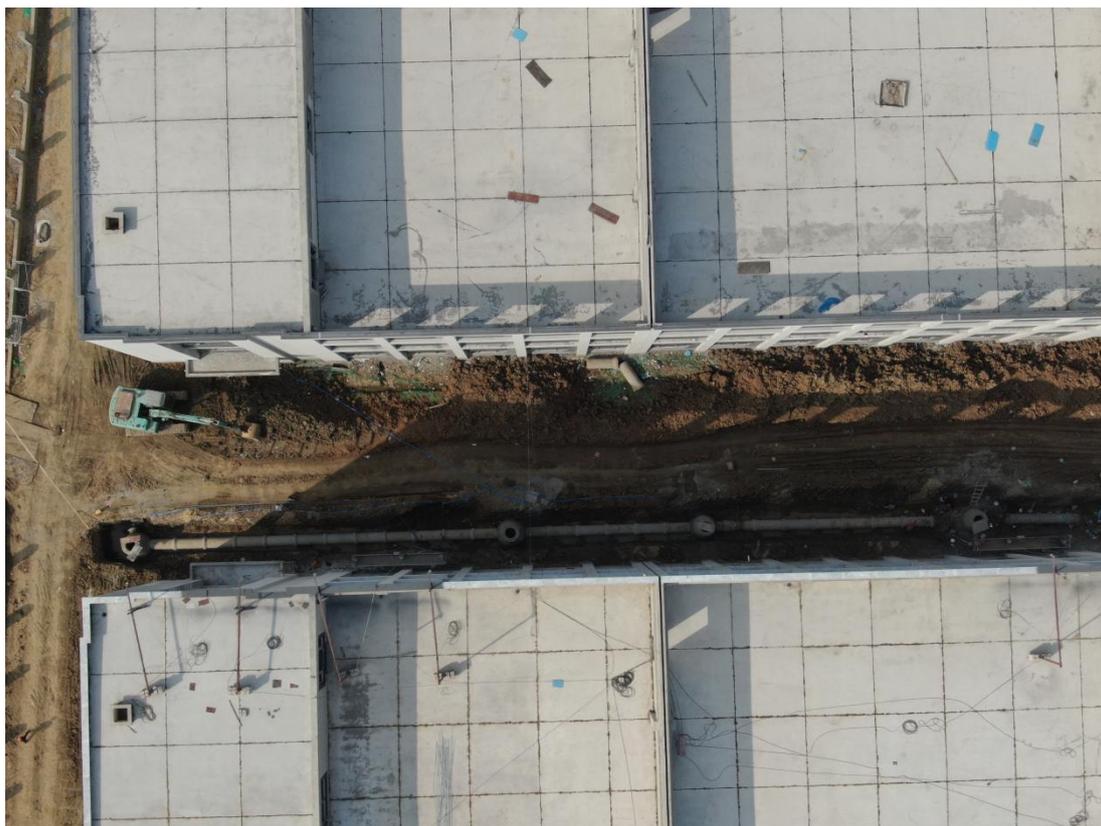
该区采取的工程措施包括主体工程设计的雨水管网 1480m，实际完成 1500m，已按照主体工程设计落实。

雨水管网铺设（2022.3.03）

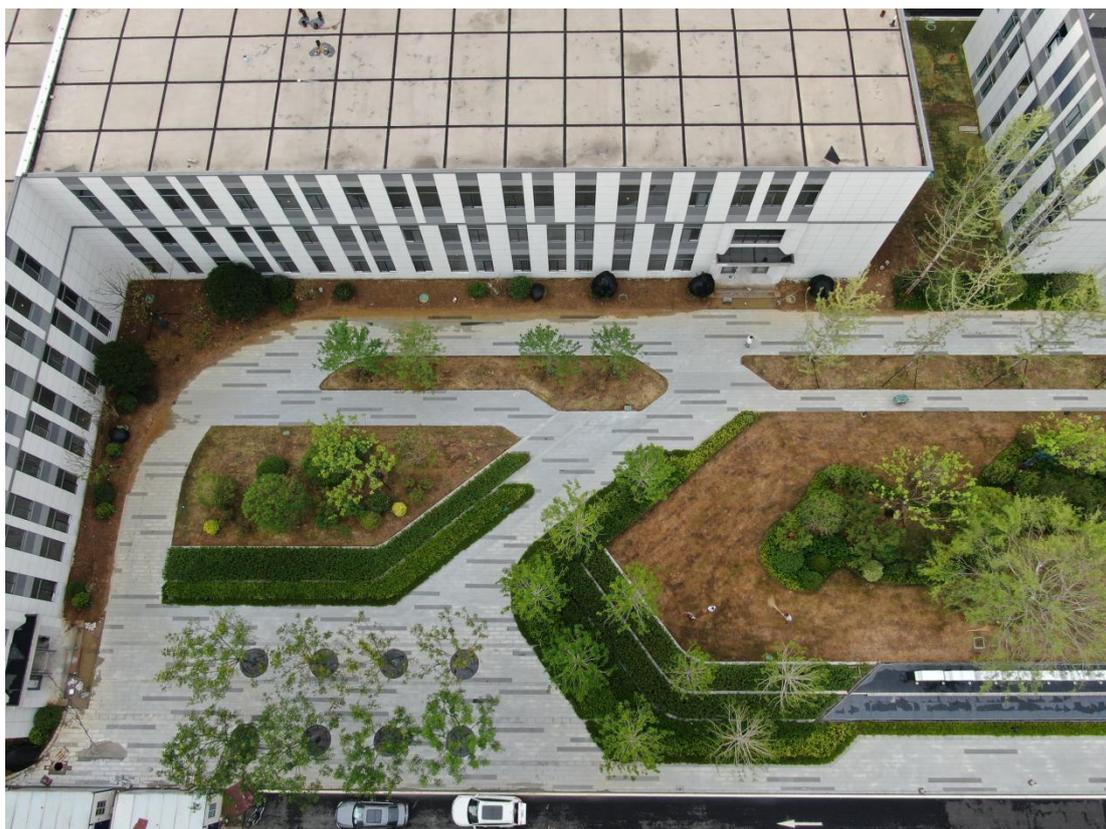
由监测结果可见，园林绿化工程以乔、灌、草相结合的绿化模式，在满足植物措施水土保持作用的前提下，兼顾美化环境，提升景观，选取了多种花叶乔灌木并点缀少量高大名木，营造多彩的视觉效果。树种选择：结合园林绿化区平面布置和土壤特点，选用乔、灌、草结合方式，具体见表 3-5。

园林绿化（2022.7）

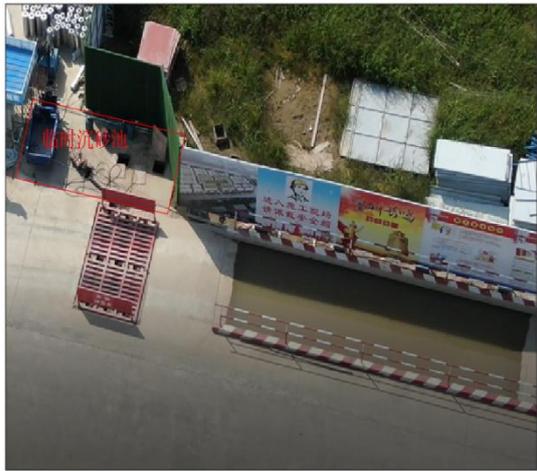
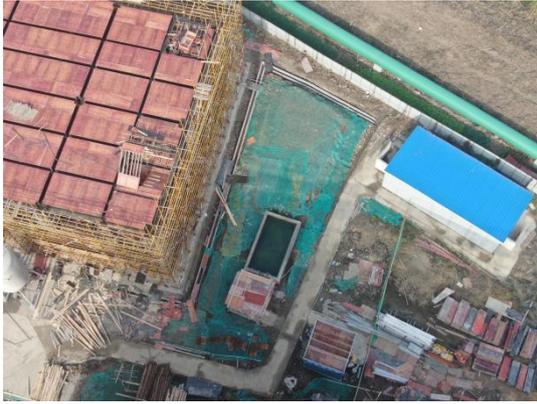
通过查阅相关记录资料以及询问相关单位,本项目在道路广场区设计的水土保持临时措施包括:洗车平台配套沉沙池 1 套,临时苫盖 3.03hm²,临时排水沟 1948m,临时沉沙池 6 座。

<p>洗车平台及配套沉沙池 (2020.12)</p>	<p>临时苫盖 (2021.12)</p>

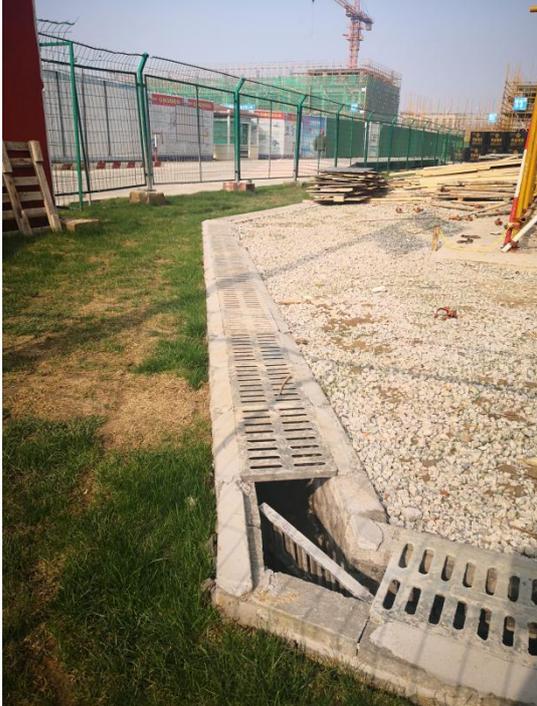
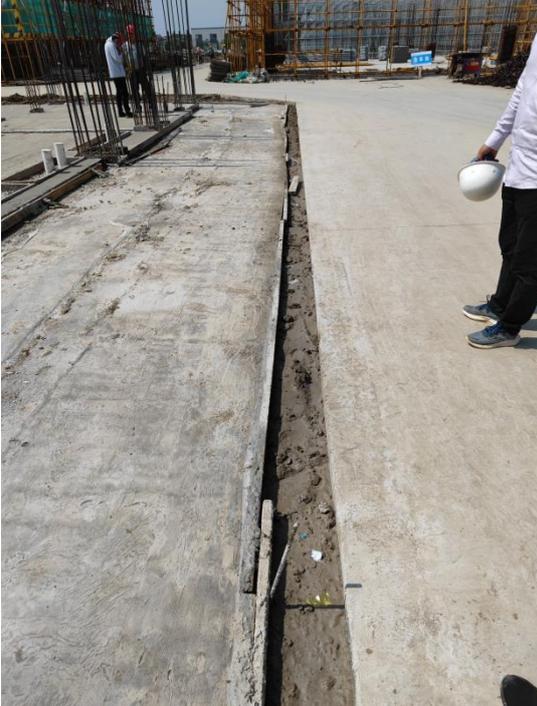
<p>临时排水沟 (2021.02)</p>	<p>临时排水沟 (2021.05)</p>
